# BAYONNE

## Quand patrimoine rime avec performance énergétique

*Construit à la fin du XVIe siècle, un immeuble typique à pans de bois a fait l'objet d'une réhabilitation exemplaire alliant valorisation patrimoniale, mise en sécurité, ambitions énergétiques et sociales.*

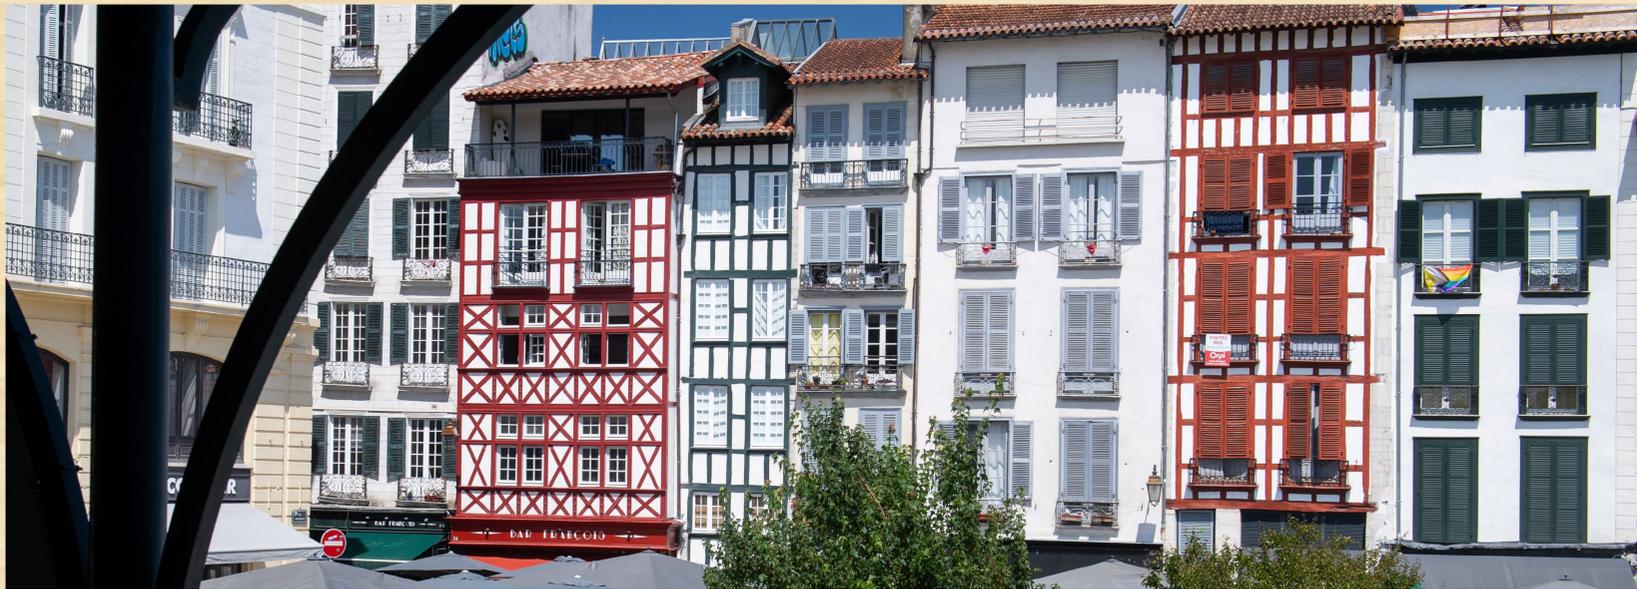
Au 14 de la rue Guilhamin, l'étroit bâtiment de trois étages a retrouvé en 2023 son aspect d'origine. Une façade beige avec des pans de bois rouge et une structure en croix de Saint-André, typique des constructions bayonnaises.

Outre la préservation patrimoniale avec le traitement de la façade historique et la réfection de la cage d'escalier, les murs et la toiture ont été isolés par l'intérieur en laine de bois pour davantage de performance énergétique. Les sols et plafonds ont fait l'objet d'une isolation acoustique et thermique. De nouvelles ouvertures ont été créées côté cour avec des menuiseries double vitrage, contre du simple en façade, prescriptions des Bâtiments de France obligent. La moitié des huit appartements, revendus par la CRI à des investisseurs, sont aujourd'hui conventionnés avec l'Anah.
